Norges offentlige utredninger **2000: 30**

# Åsta-ulykken, 4. januar 2000

## Hovedrapport

Rapport fra undersøkelseskommissjon oppnevnt  
ved kongelig resolusjon 7. januar 2000.

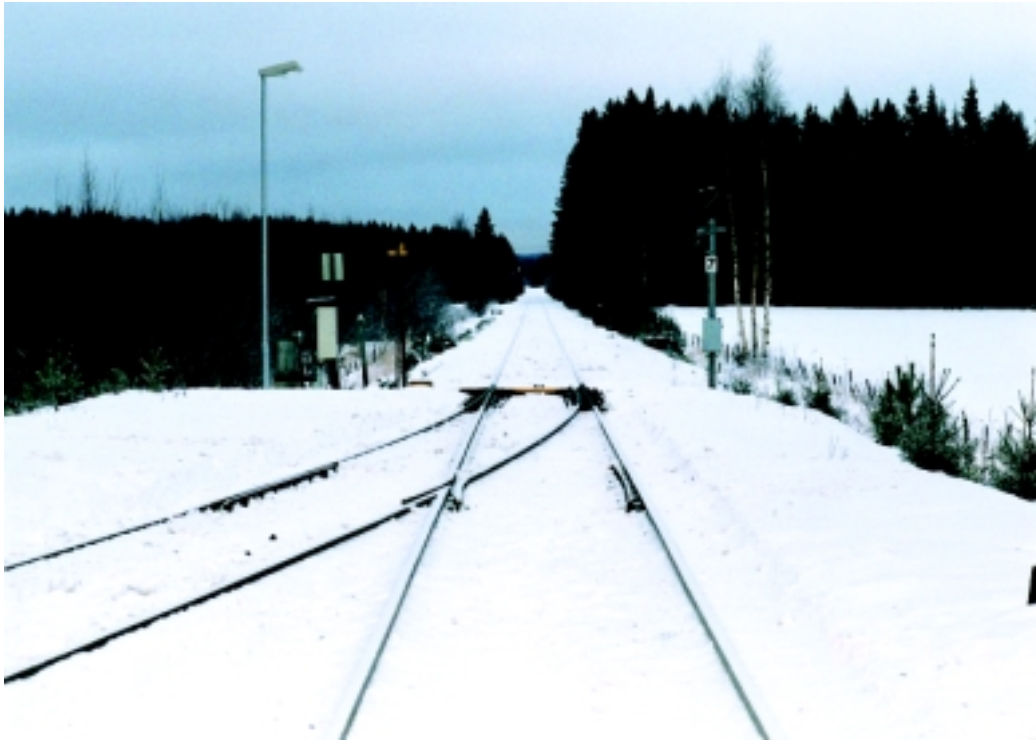
Sporveksel 2 ligger i møtepunktet for kryssingssporets nordende og hovedspor. Vekselen styrer innkjøring til hovedspor og kryssingsspor fra nord, se figur 3.3.

*Figur 3.3 Sporveksel 2 ved nordenden av Rudstad stasjon*  
Kilde: Foto fra politiet/Kripos

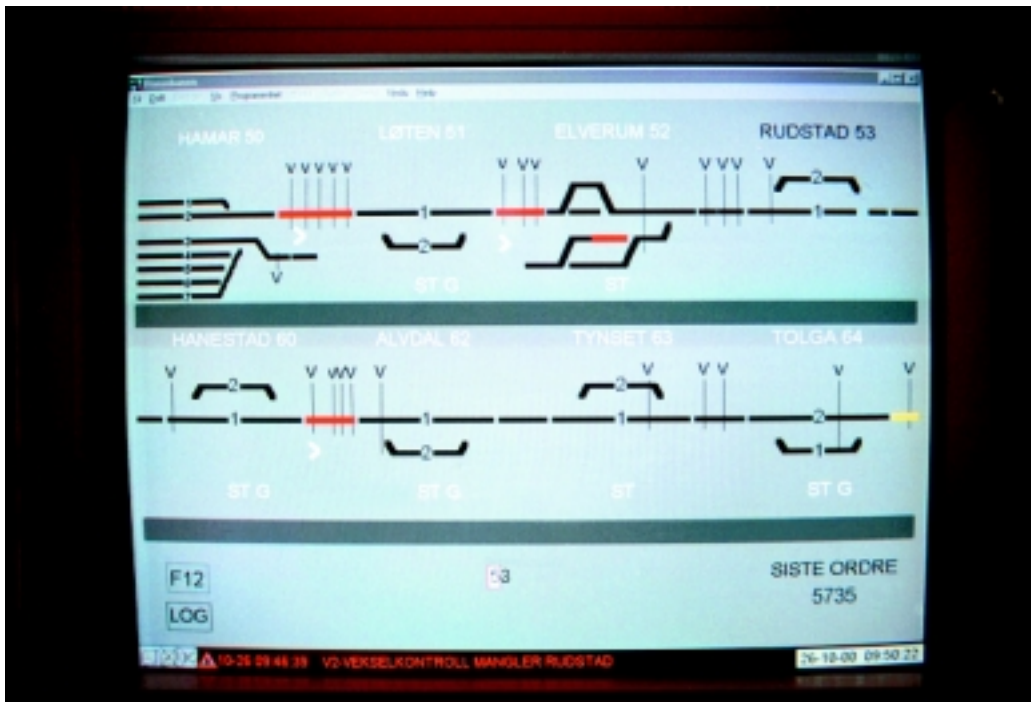
Meldingen ble vist med 16 millimeter høye røde bokstaver nederst på skjermen. Togleder fikk ingen melding hverken i form av blinkende lys eller lydalarm i det øyeblikket feilmeldingen kom opp på skjermen. Meldingen ble derfor ikke oppdaget før togleder Nybakken, etter å ha vært opptatt med skjermen for strekningen Eidsvoll – Hamar, så bort på skjermene for Rørosbanen. Se figur 3.7 som illustrerer feilmeldingen.

Figur 3.7 Oversiktsskjerm for strekningen Hamar – Tolga med feilmelding for manglende vekselkontroll på Rudstad stasjon. Meldingen tilsvarer den som kom opp på togledersentralen den 4. januar 2000. Situasjonen på bildet er simulert

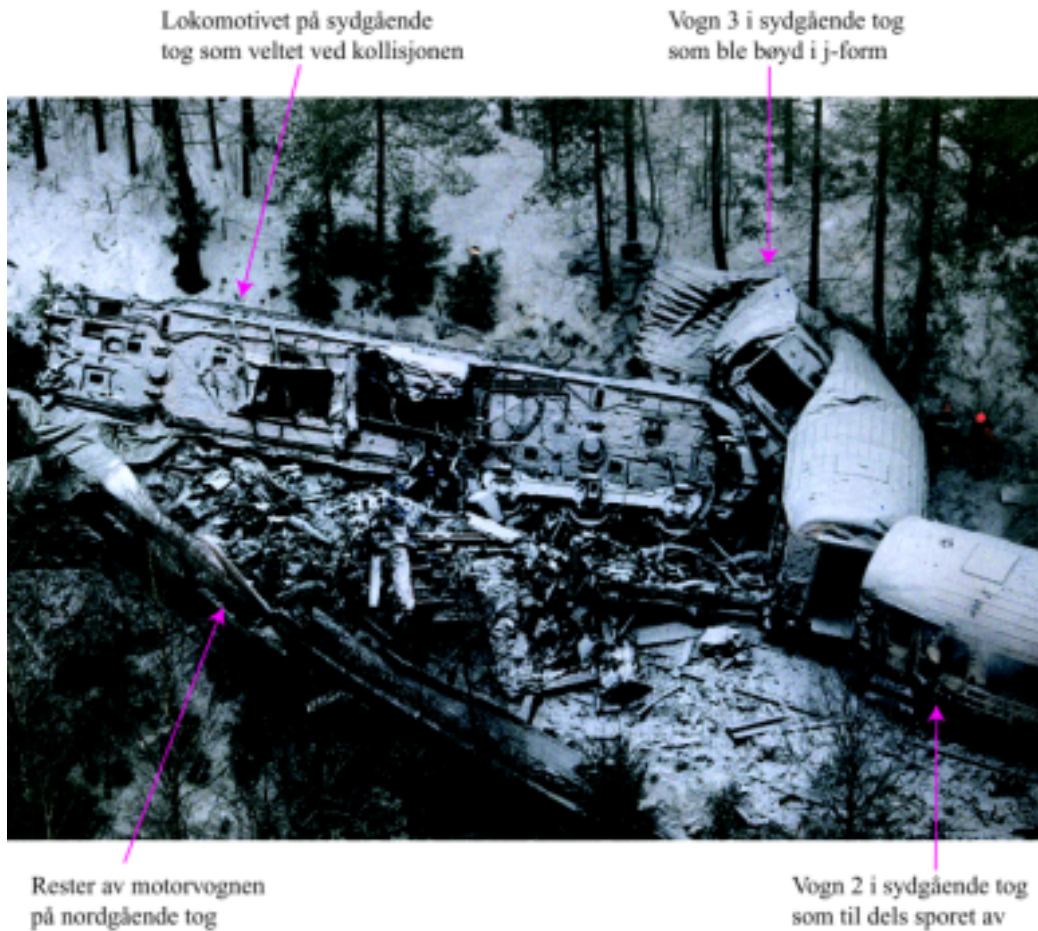
Styrevognen i tog 2369 og vogn nr. 2 og 1 i tog 2302 fikk mindre skader. Den forreste boggien i vogn nr. 2 sporet av og stod til høyre for sporet.

Figur 3.12 De to togsettene etter at brannen var slokket  
Kilde: Foto fra politiet/Kripas

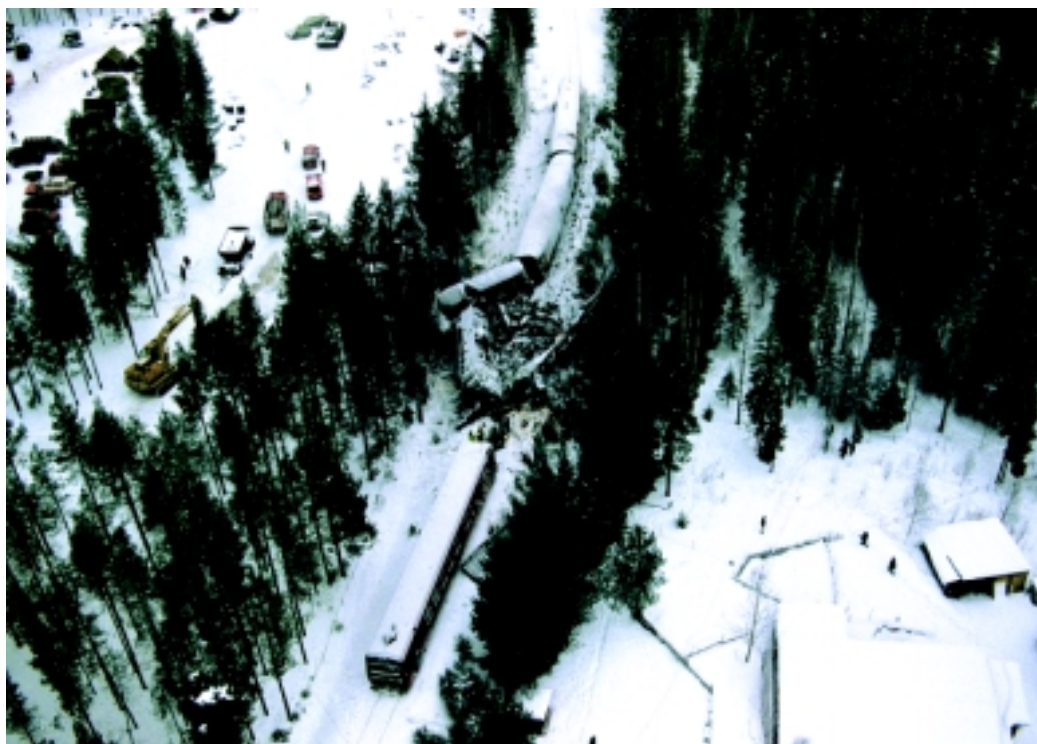
Figur 3.13 Motorvogn, lokomotiv, vogn nr. 3 og nr. 2 etter at brannen var slokket

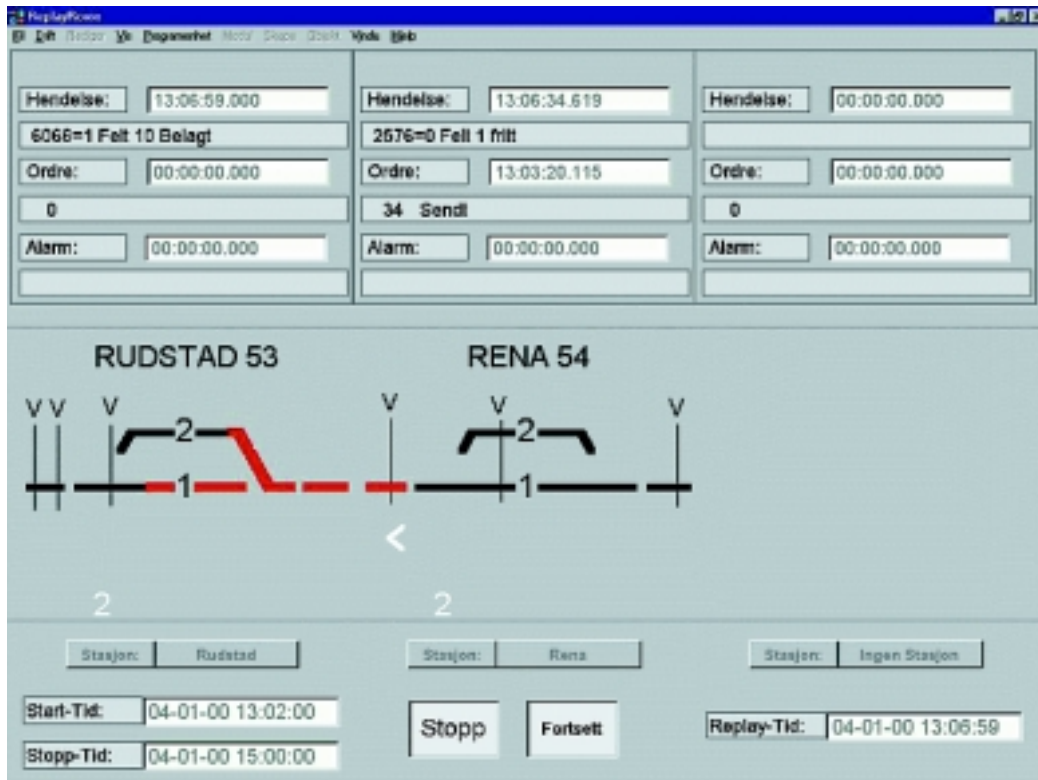
Figur 4.26 Sporveksel 2 Rudstad belagt. Hendelser: 1) Kl. 13.06.58: På Rudstad er vekselfeltene ved sporveksel 2 belagt. Nordgående tog kjører inn mot sporveksel 2 og forbi utkjørssignalet. Utkjørssignalet på Rudstad er fortsatt ikke satt. Linjeblokken har fortsatt retning mot Rudstad. Loggen viser at en ureglementert passasje av sporvekselen er i ferd med å skje.

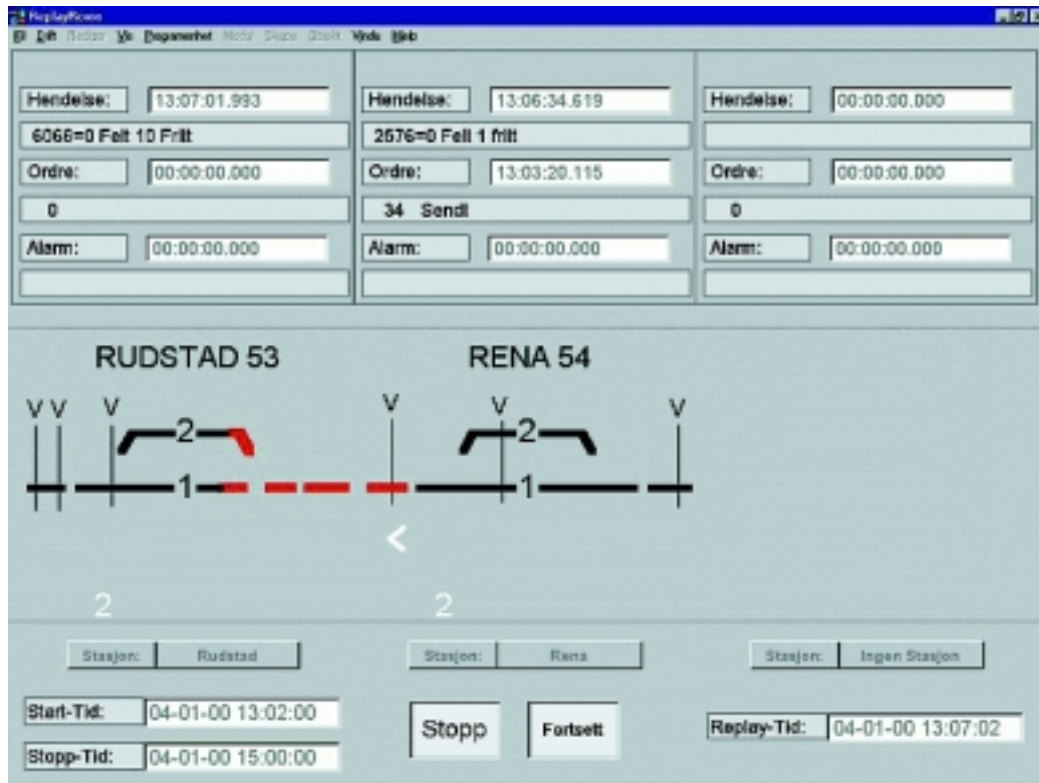
Figur 4.27 Sporveksel 2 ute av kontroll. Hendelser: 1) Kl. 13.07.01: Nordgående tog kjører opp sporveksel 2. Sporvekselen går ut av kontroll.

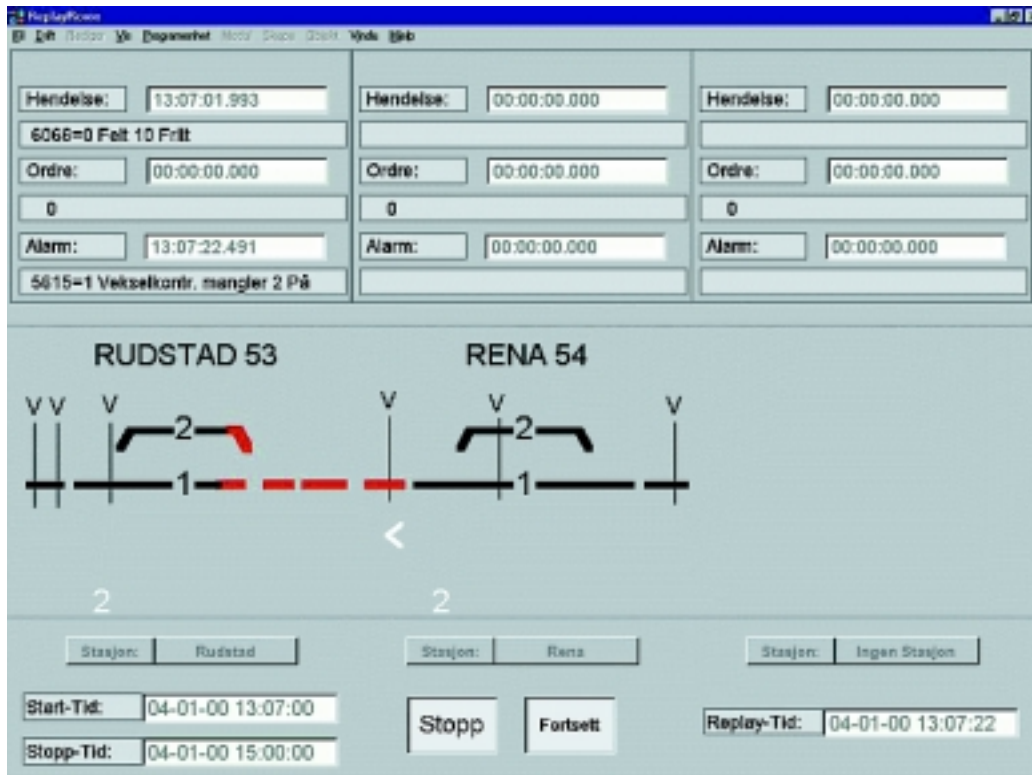
Figur 4.28 Alarm (feilmelding). Hendelser: 1) Kl. 13.07.22: Alarm på Rudstad; vekselkontroll mangler for sporveksel 2. Alarmenses på skjermen til togleder først rundt 20 sekunder etter at vekselen kjøres opp, fordi en programmert tidsforsinkelse er installert for denne type alarm. Uten tidsforsinkelsen ville alle vekselbevegelser gitt alarm, fordi sporvekselen trenger tid på å bevege seg.

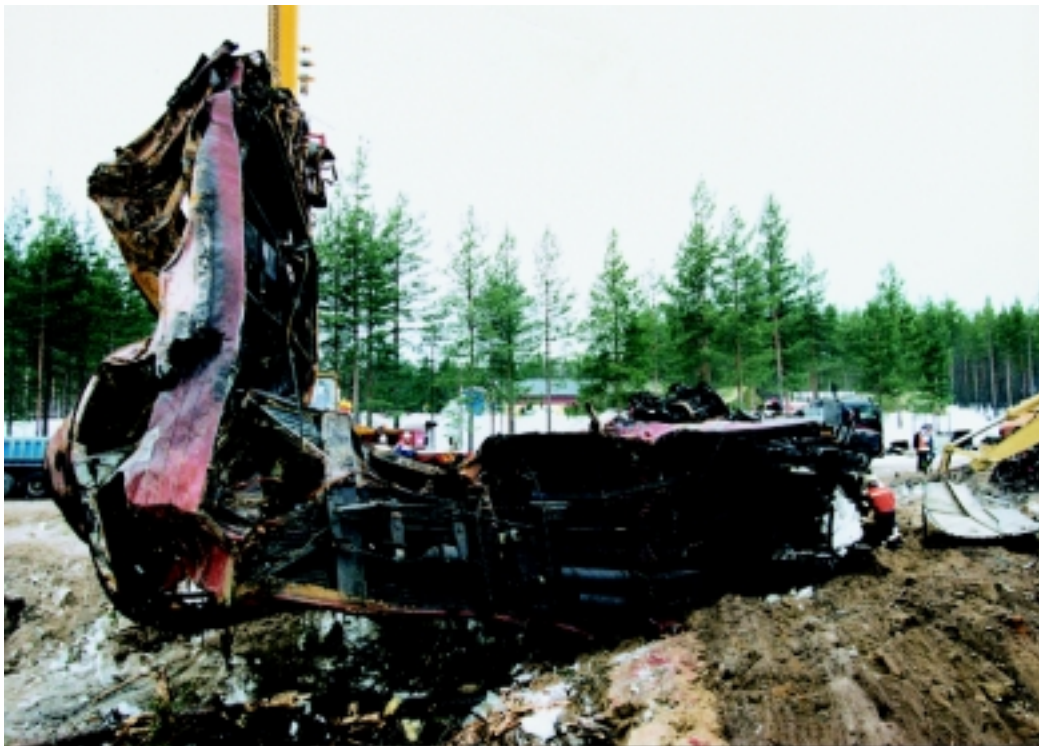
Figur 5.10 Vogn nr. 3 i tog 2302 av type B3–2 slik den så ut fra undersiden etter ulykken
